Ошибки в микросхемах K1901BЦ1QI

Настоящий документ содержит описание всех ошибок, выявленных в микросхемах K1901BЦ1QI, на момент создания данной версии документа.

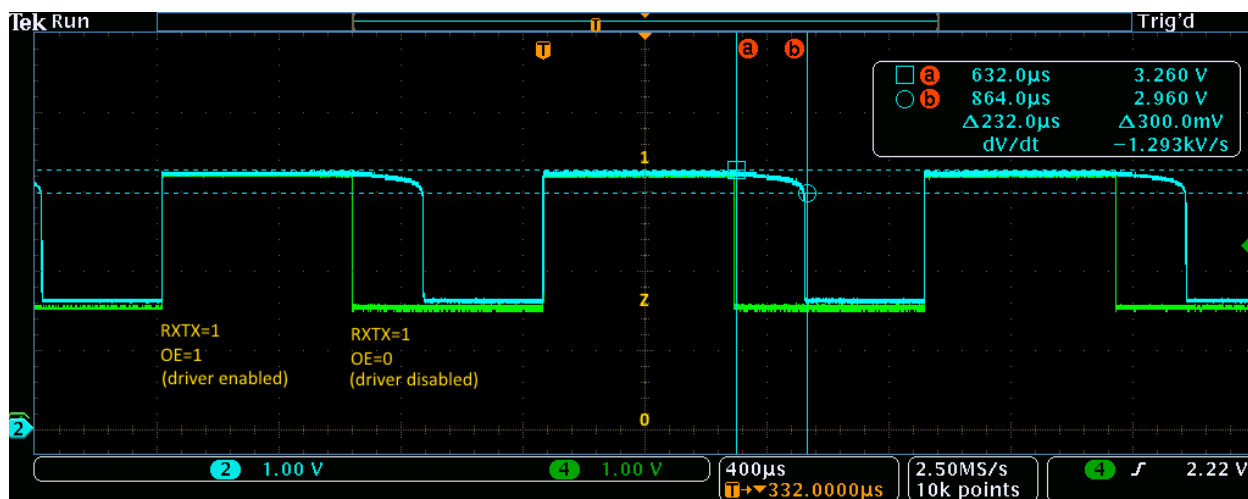
Если пользовательский вывод сконфигурирован на выход и выдает логическую «1», то при смене направления передачи данных (OE) с выхода на вход, вместо ожидаемого высокоимпедансного состояния на выводе ошибочно формируется высокий потенциал.

Время переключения выходного драйвера TX в неактивное состояние зависит от номинала подключенной нагрузки к порту. Ниже на диаграмме представлен переход выходного драйвера из активного в неактивное состояние при нагрузках (pullup = pulldown) 1 кОм (канал 4) и 15 кОм (канал 2) в нормальных условиях.

- Канал 4 (Зеленый) – нагрузка 1 кОм (ожидаемое поведение с высокоомной нагрузкой);
- Канал 2 (Синий) – нагрузка 15 кОм (затянутый фронт переключения).

Перевести драйвер TX на выдачу логического «0». Дождаться появления логического «0» на входе цифрового приемника RX путем опроса регистра RXTX и перевести драйвер в неактивное состояние (OE = 0).

Не рекомендуется выравнивать фронт переключения путем установки дополнительной нагрузки на вывод порта.

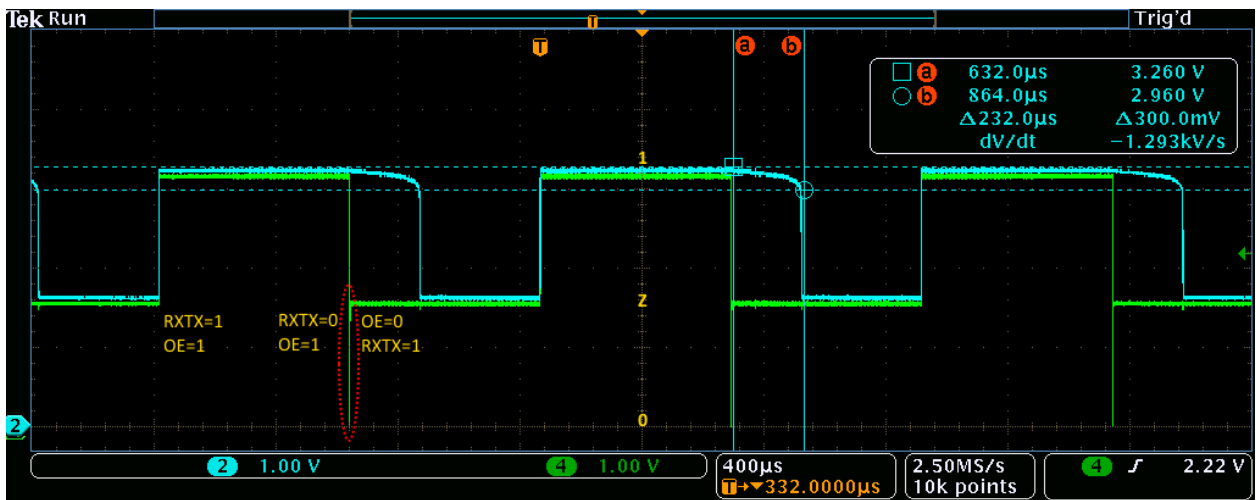
- Канал 4 (Зеленый) – нагрузка 15 кОм (с рекомендацией);
- Канал 2 (Синий) – нагрузка 15 кОм (затянутый фронт переключения).

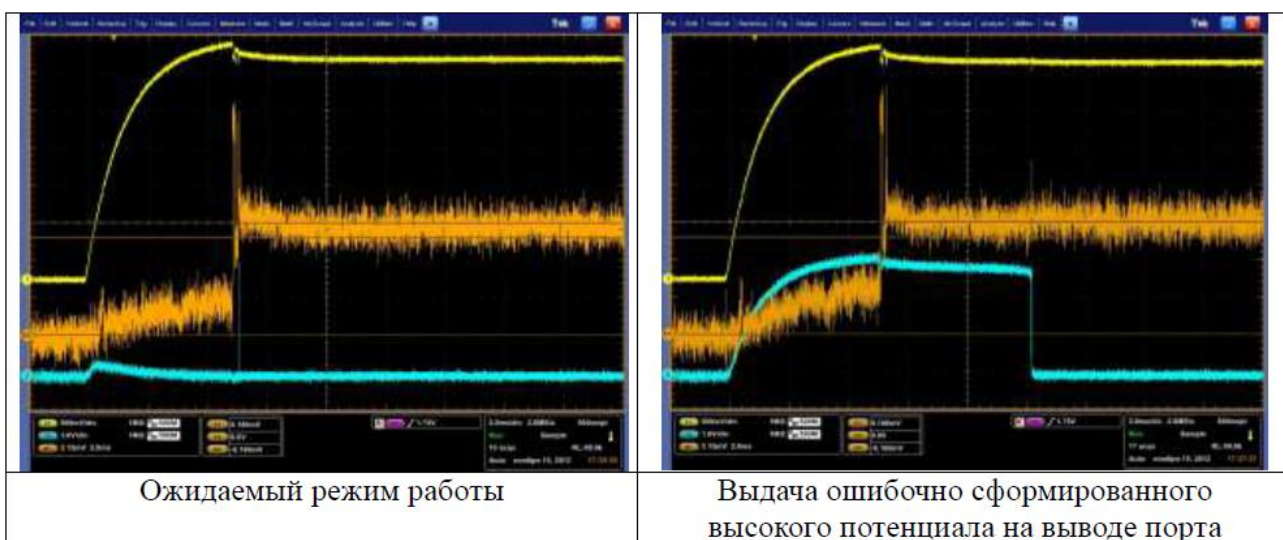
При отрицательных температурах (-10...-60 °С) и небольших скоростях нарастания питающего напряжения (менее 1 В/мс) в момент включения питания микросхемы на выводах пользовательских портов микросхемы может быть сформирован высокий потенциал, равный текущему напряжению питания, вместо ожидаемого третьего состояния. Длительность выдачи ошибочного импульса с высоким потенциалом при экспериментах достигала 200 мс.

- Канал 1 (Желтый) – напряжение питание (1 клетка – 500 мВ);
- Канал M1 (Коричневый) – потребление микросхемы, диаграмма в мВ соответствует току в мА (1 клетка – 3,15 мА);
- Канал 2 (Синий) – вывод порта микросхемы с ошибочно формируемым высоким потенциалом (1 клетка – 1 В).

Включение питания с малой скоростью нарастания напряжения менее 1 мВ/мс (при уменьшении скорости нарастания вероятность сбоя увеличивается), температура окружающей среды менее минус 10 °С (при уменьшении температуры вероятность сбоя увеличивается).

При включении питания возможно формирование ошибочного импульса с высоким потенциалом и на других выводах, которые могут быть ошибочно восприняты как самой микросхемой, так и окружающим его элементами.

Вывод гарантировано доопределяется до требуемого состояния при включении его на выход, либо внешним источником с выходным током более $|\pm 500 \text{ мкА}|$, либо резистором «подтяжки» сопротивлением не более 10 кОм. При наличии на выводе постоянного резистора подтяжки к «земле» сопротивлением не более 10 кОм импульс высокого потенциала на данном выводе не возникает. Увеличение сопротивления резистора увеличивает вероятность появления ошибочного импульса и его длительность.
