## **Ошибки в микросхемах K1986BK214, K1986BK234**

Настоящий документ содержит описание всех ошибок, выявленных в микросхемах на момент создания данной версии документа.

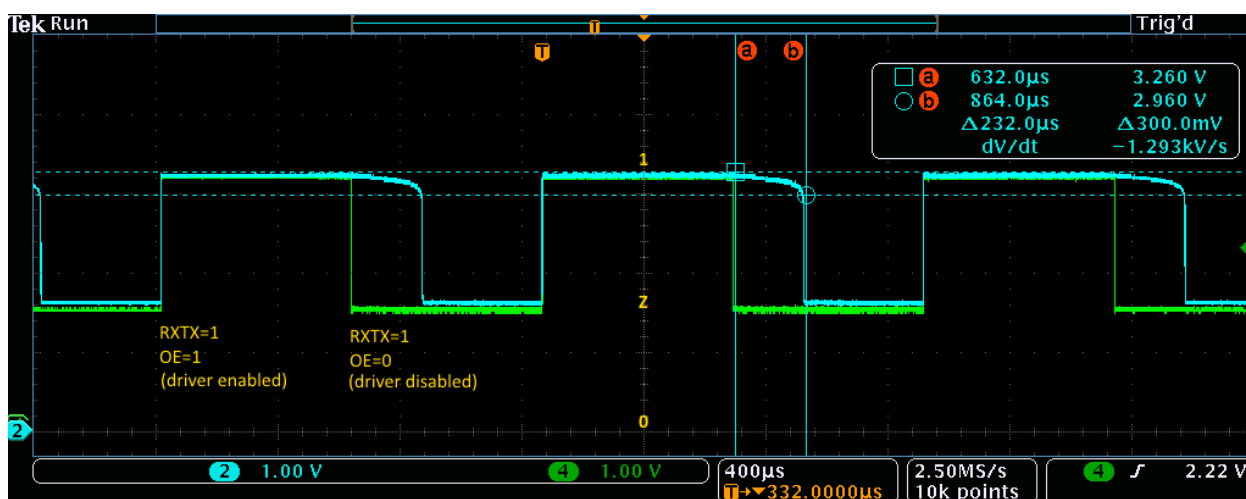
Если пользовательский вывод сконфигурирован на выход и выдает логическую «1», то при смене направления передачи данных (OE) с выхода на вход, вместо ожидаемого высокоимпедансного состояния на выводе ошибочно формируется высокий потенциал.

Время переключения выходного драйвера TX в неактивное состояние зависит от номинала подключенной нагрузки к порту. Ниже на диаграмме представлен переход выходного драйвера из активного в неактивное состояние при нагрузках (pullup = pulldown) 1 кОм (канал 4) и 15 кОм (канал 2) в нормальных условиях.

Канал 4 (Зеленый) – нагрузка 1 кОм (ожидаемое поведение с высокоомной нагрузкой)

Канал 2 (Синий) – нагрузка 15 кОм (затянутый фронт переключения)

Перевести драйвер TX на выдачу логического «0». Дождаться появления логического «0» на входе цифрового приемника RX путем опроса регистра RXTX и перевести драйвер в неактивное состояние (OE = 0).

*Не рекомендуется выравнивать фронт переключения путем установки дополнительной нагрузки на вывод порта.*

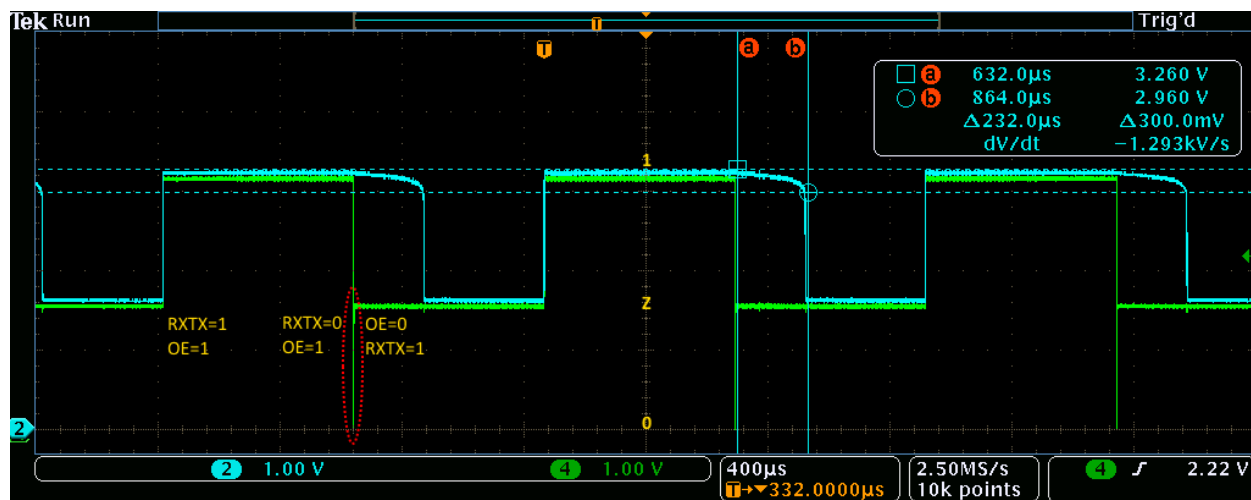
Канал 4 (Зеленый) – нагрузка 15 кОм (с рекомендацией)

Канал 2 (Синий) – нагрузка 15 кОм (затянутый фронт переключения)
